Rénovation de la piscine couverte, Burgdorf

2010

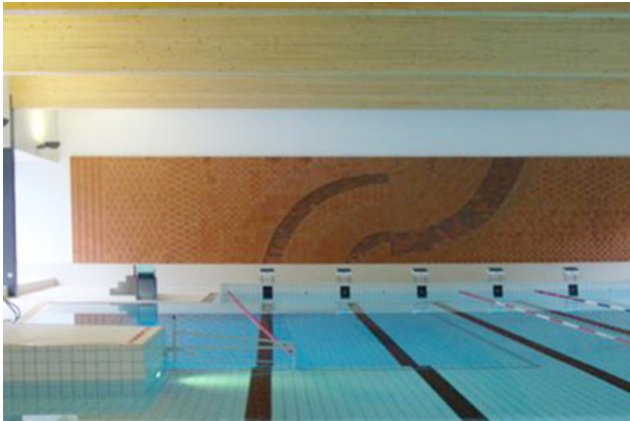
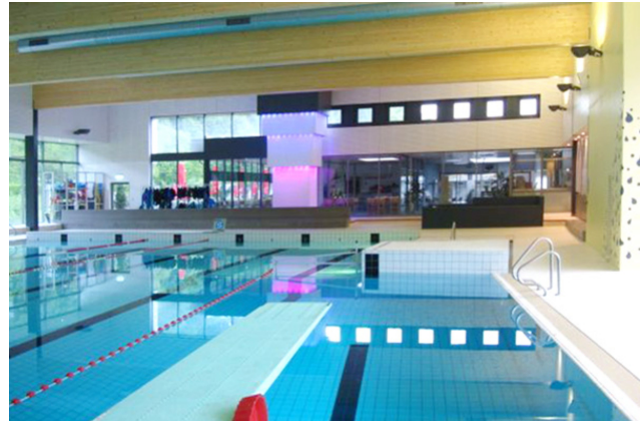
Lors du contrôle d'une poutre en acier, des fissures ont été constatées dans les poutres en bois adjacentes. Pas de bonnes conditions pour une piscine couverte très fréquentée ! Mais Timbatec avait la solution.

Des fissures avec des conséquences : La découverte de fissures dans les poutres primaires a été l'élément déclencheur de la fermeture immédiate de la piscine couverte et de la piscine d'apprentissage. La proposition de Timbatec de rendre d'abord utilisable le petit bassin d'apprentissage afin de pouvoir reprendre au plus vite les cours de natation et d'eau existants a été bien accueillie. Pendant la rénovation de la piscine d'apprentissage, la rénovation du toit de la piscine couverte a été planifiée et préparée. La rénovation de la piscine d'apprentissage a duré trois mois, celle de la piscine couverte quatre mois supplémentaires. La piscine d'apprentissage : La nouvelle structure porteuse a été insérée par le bas dans l'existante afin de pouvoir conserver l'isolation et l'étanchéité du toit plat récemment réalisées. La structure porteuse a été conçue de manière plus solide pour une éventuelle surélévation d'un étage.

Les poutres jumelées ont été montées de part et d'autre des poutres existantes et soutenues par des doublages supplémentaires de part et d'autre des poteaux en béton. Un plafond acoustique Lignotrend a été installé sous les nouvelles pannes à chevrons. La piscine couverte Le mode de construction de la piscine couverte ainsi que la taille des poutres ne permettaient pas un assainissement par le bas. C'est pourquoi une autre approche a été choisie pour la piscine couverte. La structure porteuse existante, y compris la couverture, a été retirée par sections et entièrement remplacée. Ici aussi, des poutres en bois lamellé-collé ont été utilisées. Le risque accru de corrosion des pièces métalliques rend nécessaire l'utilisation de types d'acier très résistants à la corrosion et donc très chers. Pour en tenir compte, les poutres principales et secondaires de l'ensemble de l'ouvrage ont été directement supportées, sans pièces en acier soumises à des charges statiques. Un soin particulier a été apporté à l'étanchéité du toit, des murs extérieurs et des raccords.

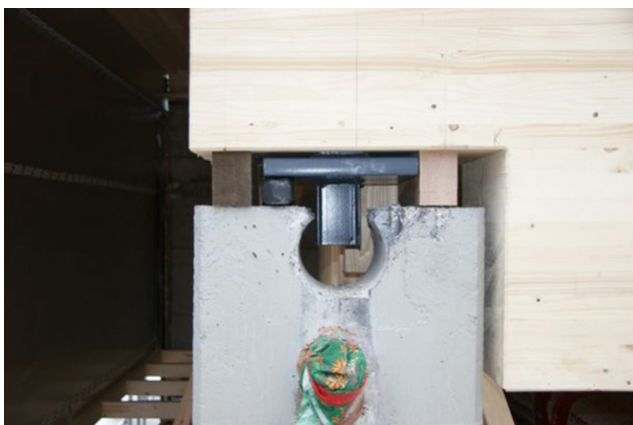
Soutien avant la coulée

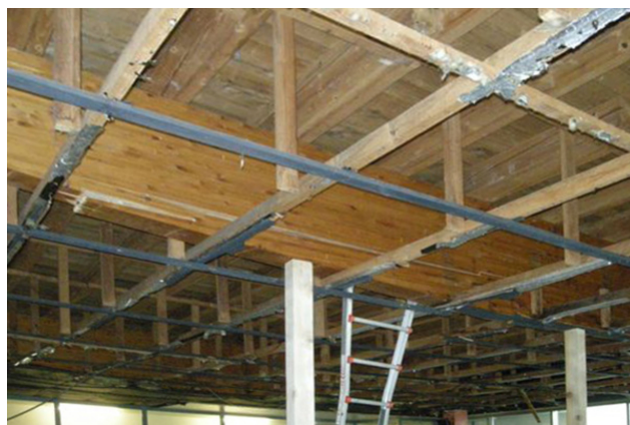
Supports existants

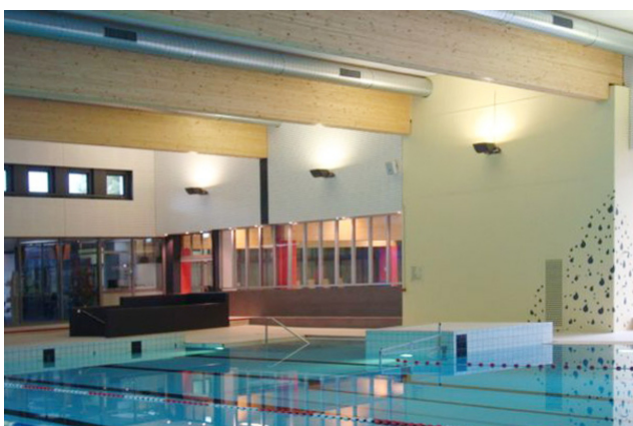
Vue intérieure contre la piscine d'apprentissage

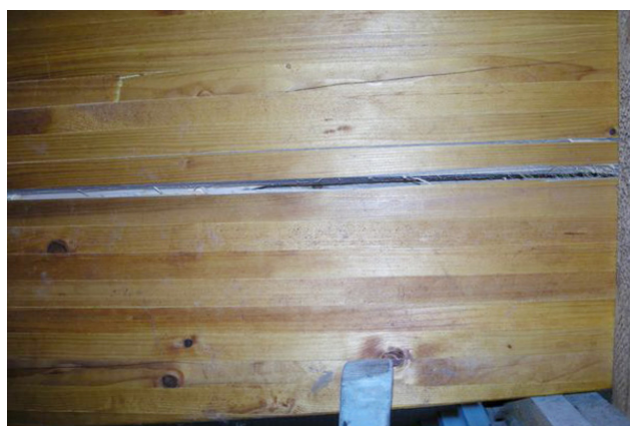
Fissures
