Bauernhaus Engstringerweg, Regensdorf

Nach einem Brandereignis wurde das Haus saniert und in ein Mehrfamilienhaus mit zwei Wohnungen umgebaut. Die Decken mussten brandschutztechnisch und schallschutztechnisch ertüchtigt werden und ein vertikaler Fluchtweg in Holzbauweise ausgebildet werden.

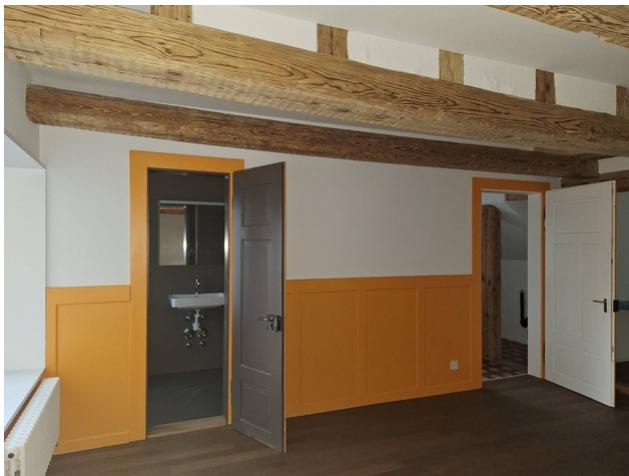
Bohlenwände als Bestandteil der Aussenwandkonstruktion.

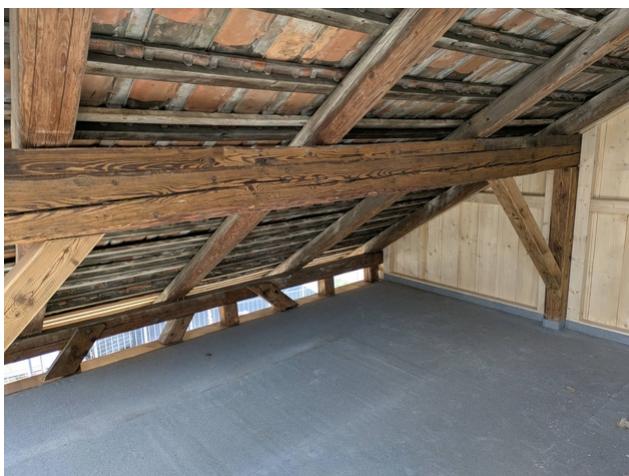
Konstruktiver Holzschutz hilft, das Fachwerk vor eindringender Feuchtigkeit zu schützen.
