# Rénovation du pont de Steinbach, Trubschachen

2015

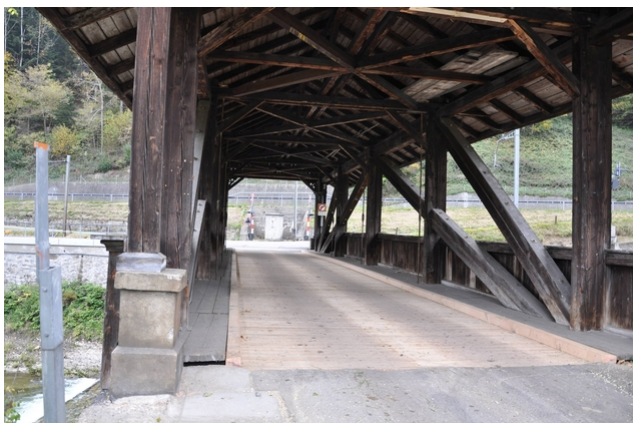
Nouvelle chaussée en planches de chêne aérées

Le joug de renforcement se compose désormais de deux poutres en acier, de quatre troncs de chêne d'un diamètre de 420 mm chacun et de quatre poutres de compression en bois lamellé-collé. Le tablier en poutres lamellées-collées repose sur des poutres transversales en acier et couvre la portée entre le joug. Des planches de chêne enrobées d'air ont été vissées sur les longerons en guise de tablier.

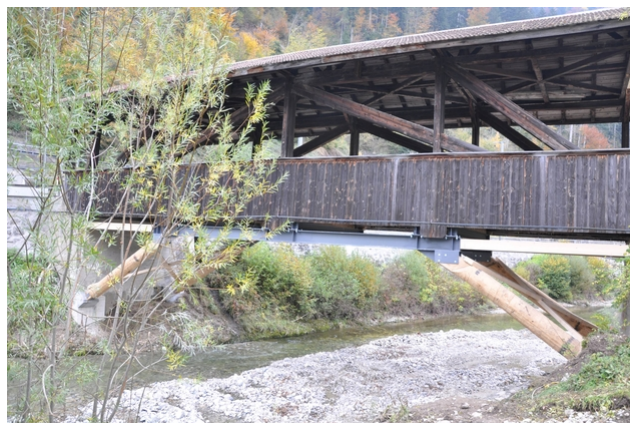
Vue du pont après la rénovation

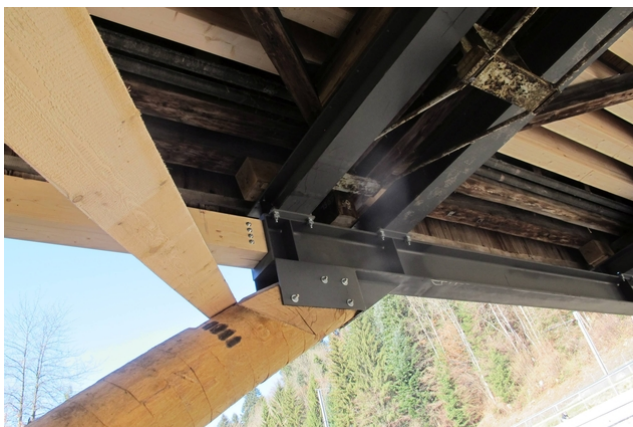
Raccordement des troncs de chêne et des barres de compression

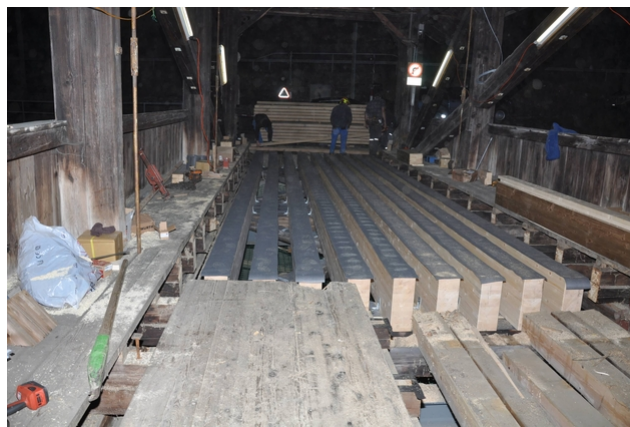
Montage de nouveaux longerons pendant la nuit
