# Rénovation et extension du centre sportif, Gstaad

2018

Gstaad a préparé son centre sportif pour l'avenir. Outre la construction d'un espace bien-être, la structure porteuse en bois de la piscine couverte a été entièrement rénovée. Timbatec a analysé son état et défini les mesures de rénovation.

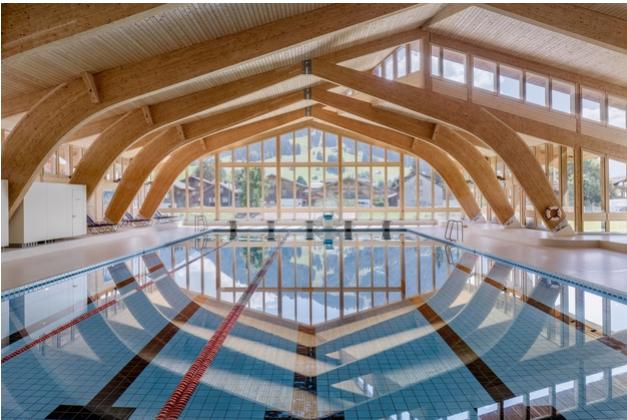
Des dimensions impressionnantes : structure porteuse de la piscine couverte

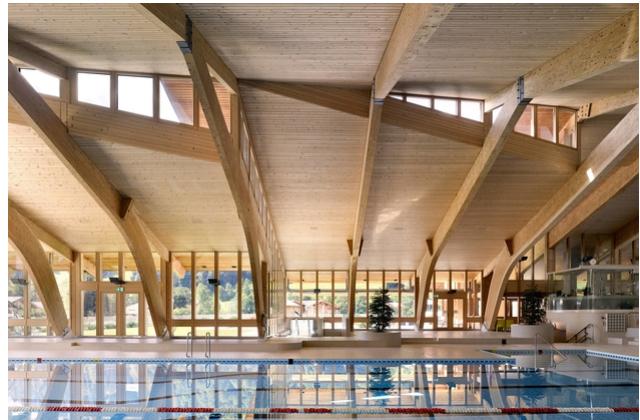
Les lambris acoustiques ont été remplacés entre les poutres.

Pour renforcer certaines fermes, des lamelles de bois lamellé-collé ont été collées. De plus, le toit a été rénové thermiquement. Le coffrage en planches entre les fermes a été enlevé, le toit a été isolé de l'intérieur et recouvert d'un nouveau coffrage. Timbatec était responsable de l'assurance qualité des travaux de rénovation et en outre de la protection incendie pour l'ensemble du projet.

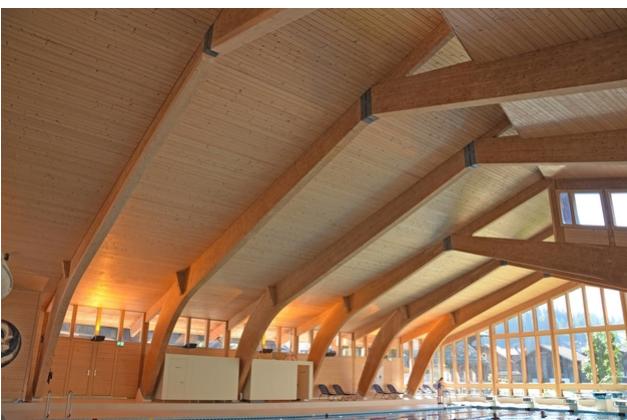
La poutre la plus à gauche est renforcée par des lamelles.

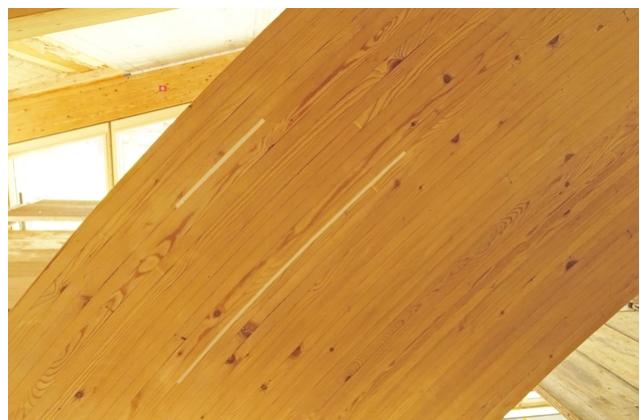
Vue détaillée d'un joint de colle rénové

La piscine couverte de Gstaad, construite en 1971, est la plus ancienne piscine couverte de Suisse, avec une structure porteuse en arc à trois articulations en bois lamellé-collé. La piscine est depuis longtemps classée monument historique. Les dimensions de la construction sont impressionnantes. La structure porteuse se compose de fermes en arc à trois articulations avec des portées allant jusqu'à 34,2 mètres et des sections comprises entre 20 x 110 cm et 35 x 135 cm. Mais l'âge a laissé des traces. La technique du bâtiment, les écoulements ainsi que la structure du bâtiment étaient en partie obsolètes. De plus, des fissures étaient apparues dans la structure principale du toit. Timbatec a été chargée d'examiner les fissures. Elles ont été relevées et documentées à l'aide d'un tachéomètre. Il s'est avéré que certaines fissures étaient si profondes que la statique n'était plus garantie. On a également constaté une charge trop élevée sur les poutres principales dans certaines zones. Un assainissement des fissures était donc nécessaire pour les poutres. Les fissures ont été découpées, nettoyées et de la colle a été injectée pour les refermer.
